**CERTIFICADO  
JUNTA DE GOBIERNO LOCAL**

**18.- PROPUESTA INFRAESTRUCTURAS SOBRE LA NECESIDAD Y PROPUESTA DE ACTUACIONES PARA LA REHABILITACIÓN DEL EMISARIO GENERAL DE SANEAMIENTO.**

**Número de Expediente de la Propuesta: AYTOCR2019/13668**

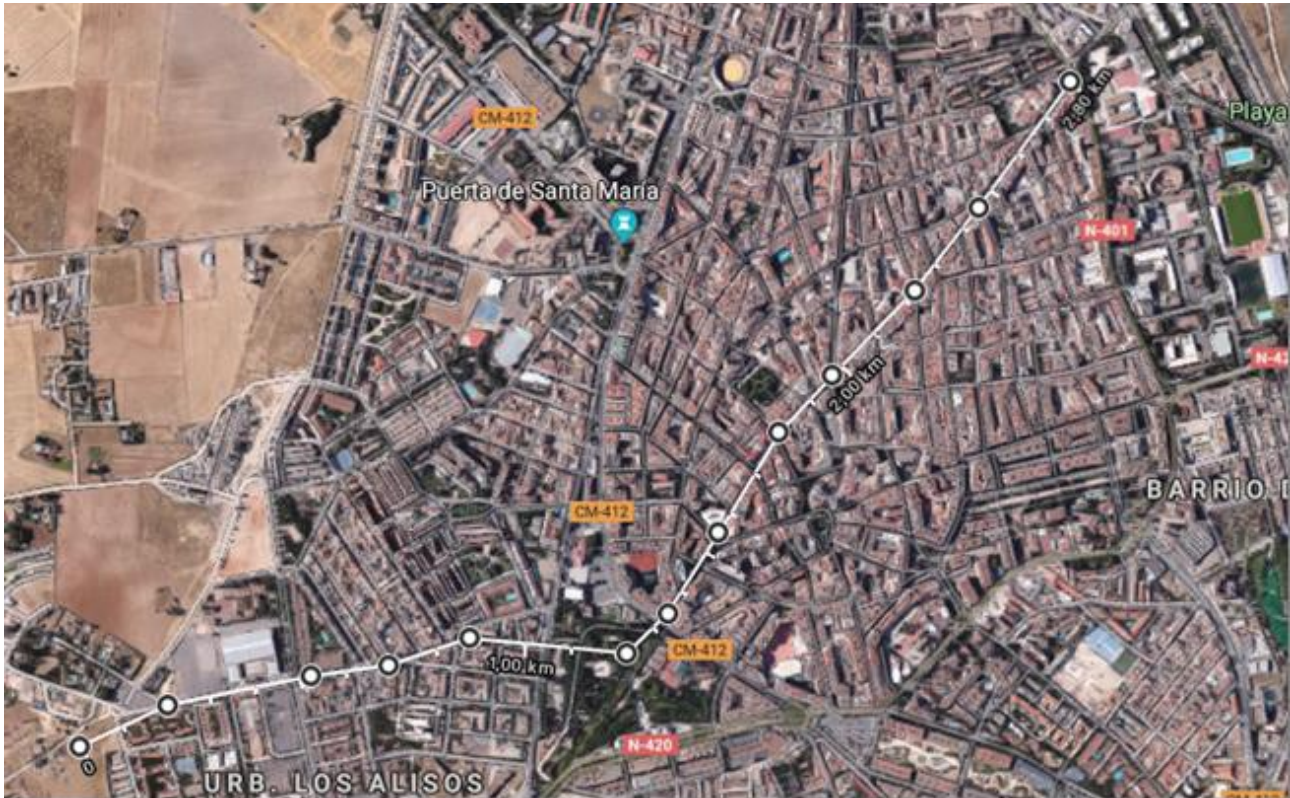
A partir de las inspecciones anuales realizadas por AQUONA S.A.U. Servicio Municipal de Aguas de Ciudad Real, del Colector Emisario de Ciudad Real y Miguelturra, y tras las conclusiones recogidas en los correspondientes informes elaborados, de manera reiterada se pone de relieve el preocupante estado de conservación de la infraestructura entre el tramo comprendido por la Torre de Desdoblamiento y la Conexión con el Colector proveniente de Miguelturra.

Entre los principales defectos encontrados destacan, el inicio de hundimiento de la bóveda en algunos sectores con desprendimientos y agujeros en la misma, presencia de fisuras longitudinales, desgaste mecánico severo, pérdida de sección hidráulica y retenciones originadas por la caída de escombros en su interior. Todo ello en su conjunto comporta un grave riesgo para su estabilidad.

Es importante remarcar, el avance acelerado del deterioro de la infraestructura con respecto a años anteriores, y por tanto la necesidad de actuar con carácter inmediato en la contratación de la redacción del Proyecto de Rehabilitación del Emisario, que por su especial complejidad y singularidad deberá realizar una empresa especializada en
