PLAN INTEGRAL DE ACCESIBILIDAD DE CIUDAD REAL

INFINIA INGENIERA, S.L.

VOLUMEN III: PLAN DE ACCESIBILIDAD EN LA EDIFICACIÓN

Febrero 2023

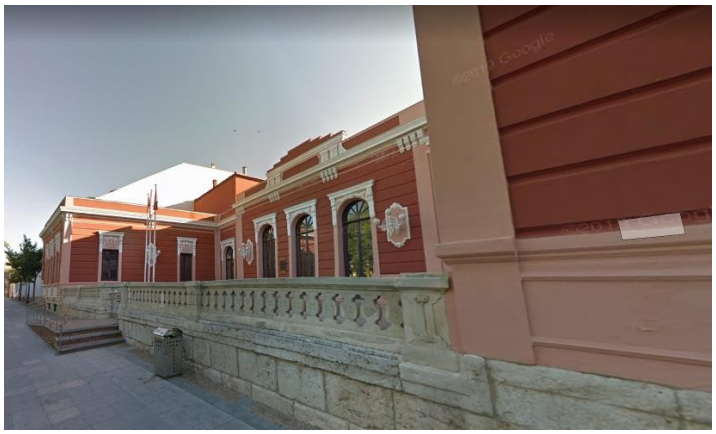
COMENTARIOS:

- El edificio ya no se usa como casino sino como sala de eventos;
- En él se localiza la concejalía de Cultura;
- Cuenta con almacenes y es el local de ensayo de la música;
- Posee ascensor al sótano con voz informativa;
- Cuenta con aseos adaptados con sensor de luz;
- Se observa un segundo acceso por la calle Caballero;
- Dejó de ser considerado Patrimonio cuando se realizaron obras en su sótano;
- Se observa la presencia de una grúa obsoleta;
- Se detecta que cuando llueve el pavimento no es antideslizante.

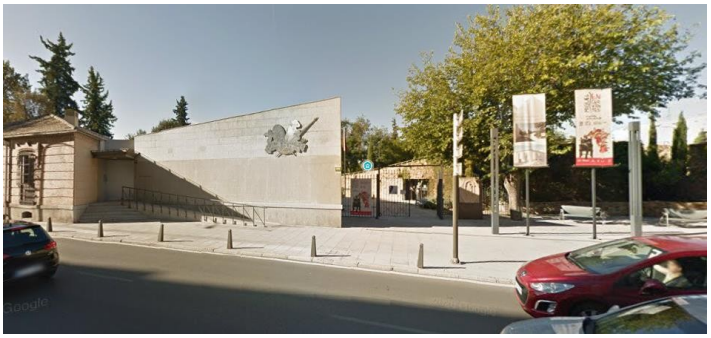
20. MUSEO QUIJOTE		
INFORMACIÓN GENERAL		
Dirección	CL PARQUE DE GASSET 4 13002 CIUDAD REAL (CIUDAD REAL)

Uso general	CULTURAL	
Referencia catastral	9254017VJ1195S0001OO	
Superficie (m2)	366m^2	
Antigüedad	2006	
COMENTARIOS:		
- No se detectan audioguía ni dispositivos auditivos accesibles; - Se observa aseo adaptado sin luz; - Consta de ascensor con voz informativa; - Se observa la señalética es altorrelieve y braille.

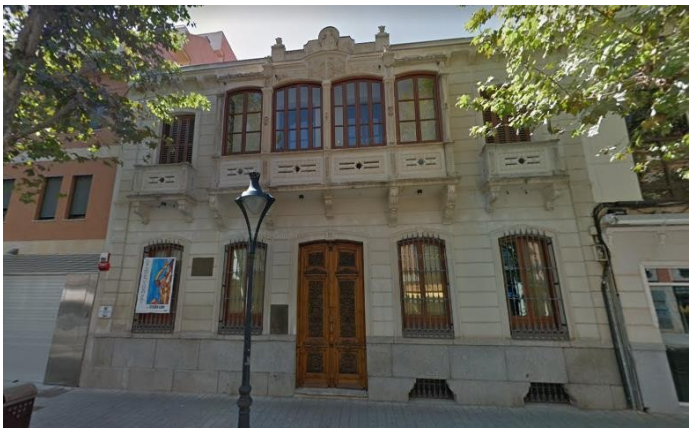
COMENTARIOS:

- Cuenta con un ascensor con voz informativa;
- Consta de zona privada con pavimento liso y anchura de puertas conforme;
- No dispone de audioguía;
- Cuenta con aseos adaptados;
- Posee luces con sensor.

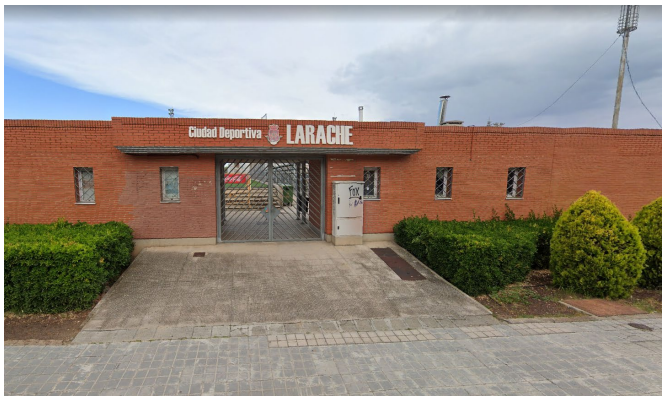
COMENTARIOS:

- Puertas de vestuarios en mal estado.
- Buena movilidad dentro de las instalaciones, con la existencia de rampas para acceder al campo.

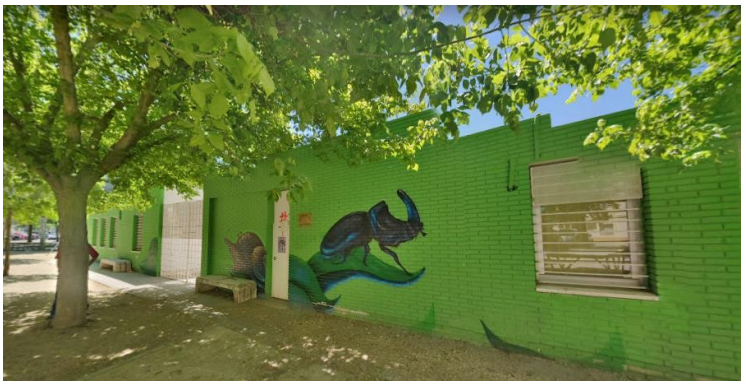
Uso general	SERVICIO	
Referencia catastral	0052007VJ2105S0001LI	
Superficie (m2)	623m^2	
Antigüedad	2008	
COMENTARIOS:		
- No se observa salida de emergencia; - Consta de plaza de movilidad reducida cerca; - Se observa la existencia de puerta corredera; - Se observa un patio 20 años sin abrir; - Consta de aseo adaptado; - Se observa lavabo separado del servicio.

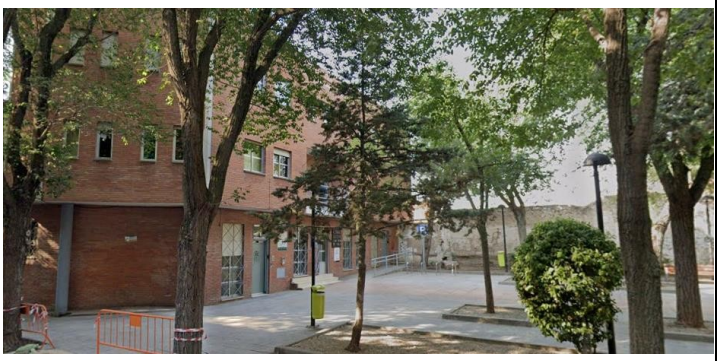
COMENTARIOS:

- Se observa dispositivo de llamada para silla de ruedas;
- Posee depósito de gasoil en sala de usos múltiples;
- Se observa cartel “Servicio de Discapacitados” muy incorrecto que debiera quitar y rehacerse.
- Dispone de tres plantas;
- Posee ascensor sin voz informativa;
- La 2ª planta no cuenta con aseos adaptados.

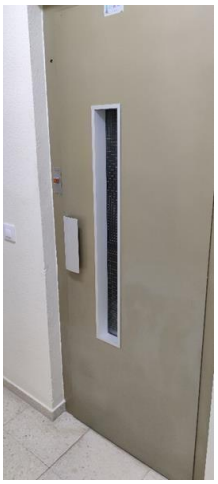
2.1	Ascensor	Superficie libre (Ø1.8m)		No Conforme	N/A	N/A	N/A

2.2		Iluminación	Recomendable 100 lux	Conforme	N/A	N/A	N/A
	2.3		Recomendable franja señalizadora en zona de embarque 1.4m x 1.1m		No Conforme	N/A	N/A	N/A

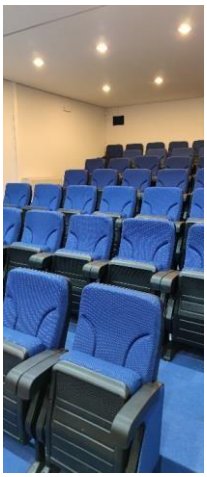
7.1	Plaza de espectador ensilla de ruedas	Existen plazas de espectadorreservadas para personas usuarias de silla de ruedas		**No Conforme**	Si	-	**No Conforme**

7.2		Las plazas reservadas están situadas próximas a losaccesos	1,5m de diamtetro deespacio librejunto a la puerta del conductor	**No Conforme**	Si	-	**N/A**

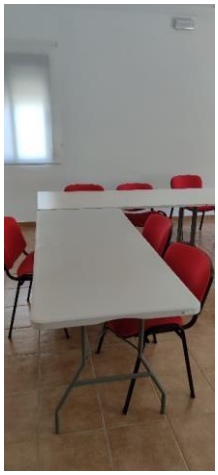
7.1	Plaza de espectador en silla de ruedas	Existen plazas de espectador reservadas para personas usuarias de silla de ruedas		**No Conforme**	Si	-	**No Conforme**

7.2		Las plazas reservadas están situadas próximas a los accesos	1,5m de diamtetro de espacio libre junto a la puerta del conductor	**No Conforme**	Si	-	**No Conforme**

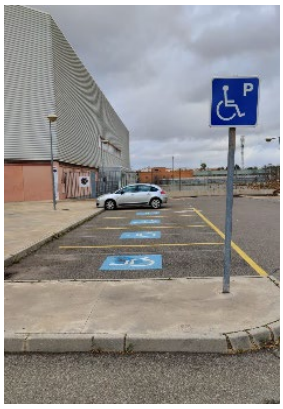
1. Si se toma como punto de partida cualquiera de las plazas de aparcamiento reservadas para personas con movilidad reducida se observa que estas no cuentan con el vado necesario para evitar el escalón que genera el bordillo, por lo que éste no podría considerarse un itinerario accesible.

***Figura 1**. Plazas de aparcamiento reservadas para personas con movilidad reducida.*

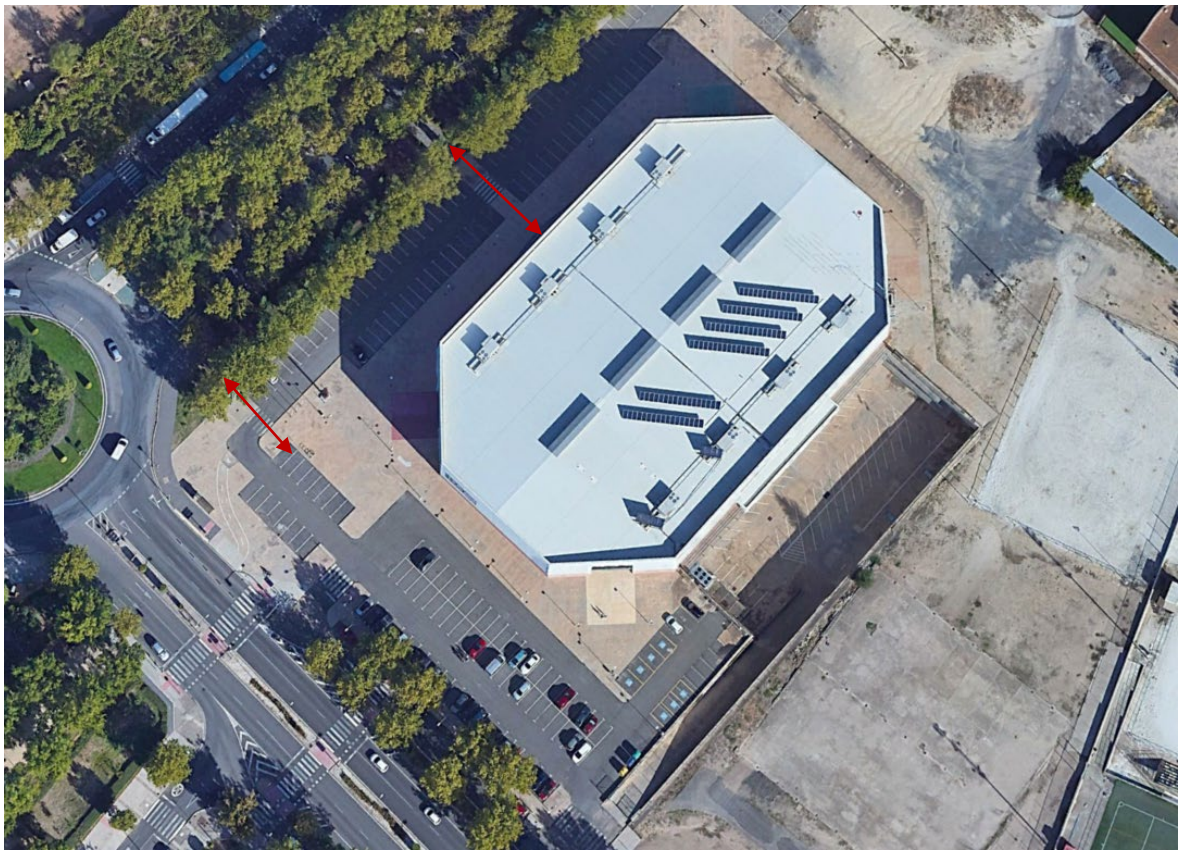
2. Si se toman como referencia los diferentes itinerarios peatonales que llevan al edificio se observa que en varios puntos existen discontinuidades donde no se generan vados en los cruces entre itinerarios peatonales e itinerarios vehiculares, por lo que se producen escalones aislados en el recorrido, correspondientes a los diferentes bordillos que se deben salvar. Los únicos itinerarios que pueden considerarse accesibles son los situados en la zona oeste de la parcela.

***Figura 3**. Aproximaciones accesibles en el entorno del pabellón Quijote Arena.*

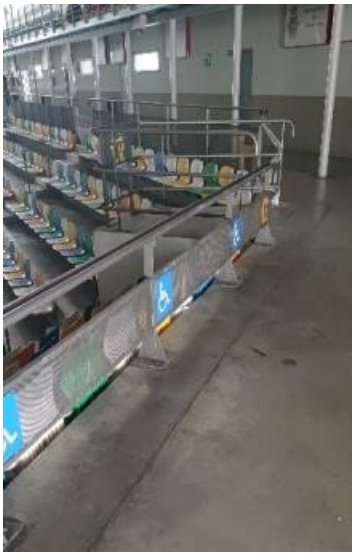
El pabellón cuenta con 7.500 localidades, por lo que debería disponer, como mínimo de 75 plazas reservadas.

Tras el análisis se observa que existen zonas reservadas para personas con movilidad reducida, encontrándose estas cerca de uno de los accesos y comunicadas con el itinerario accesible, sin embargo, no cuentan con las dimensiones mínimas establecidas por la normativa (0,80 m. x 1,20 m. en caso de aproximación frontal y 0,80 m. x 1,50 m. en caso de aproximación lateral)ni disponen de asiento anejo para el acompañante.

***Figura 7**. Plazas reservadas para usuarios en silla de ruedas en el interior del pabellón Quijote Arena.*

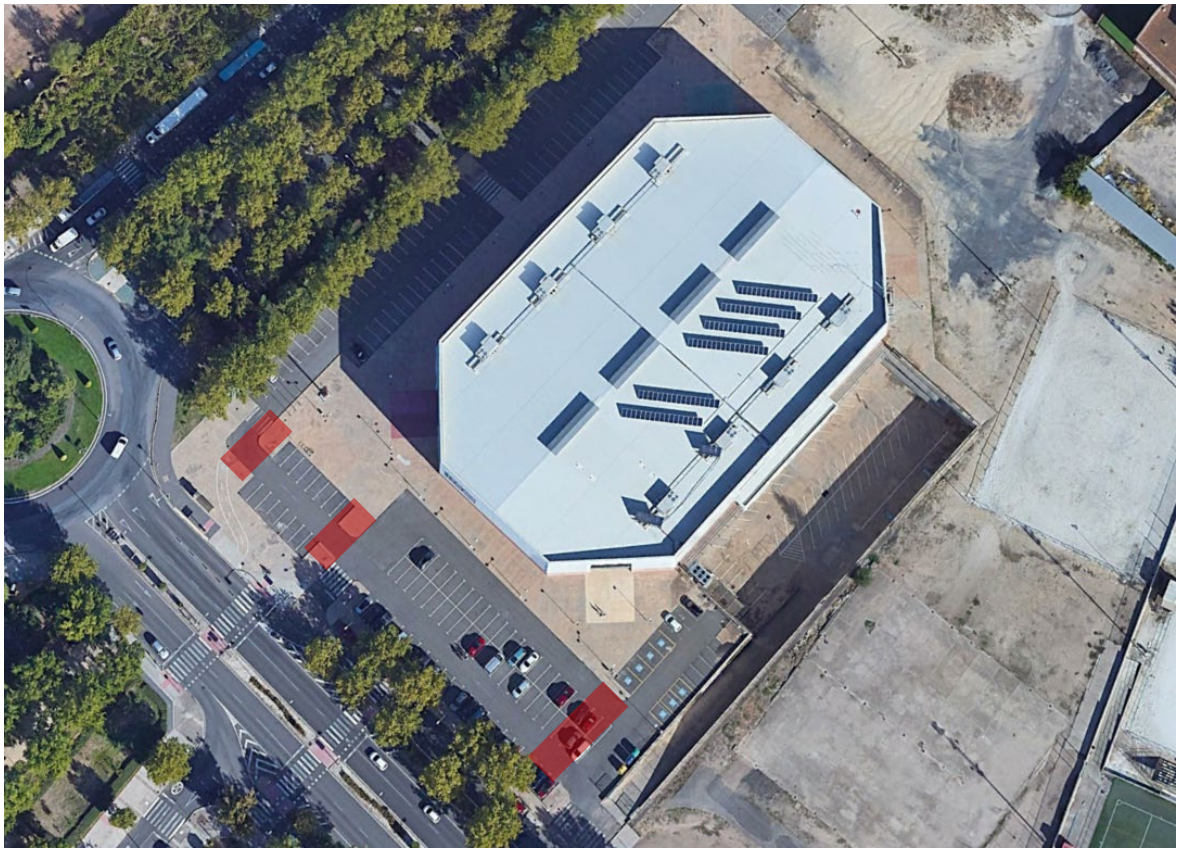
***Figura 10**. Propuesta de creación de cruces de peatones, vados y señalización.*
